上下無歯顎アタッチメント症例

70代 男性

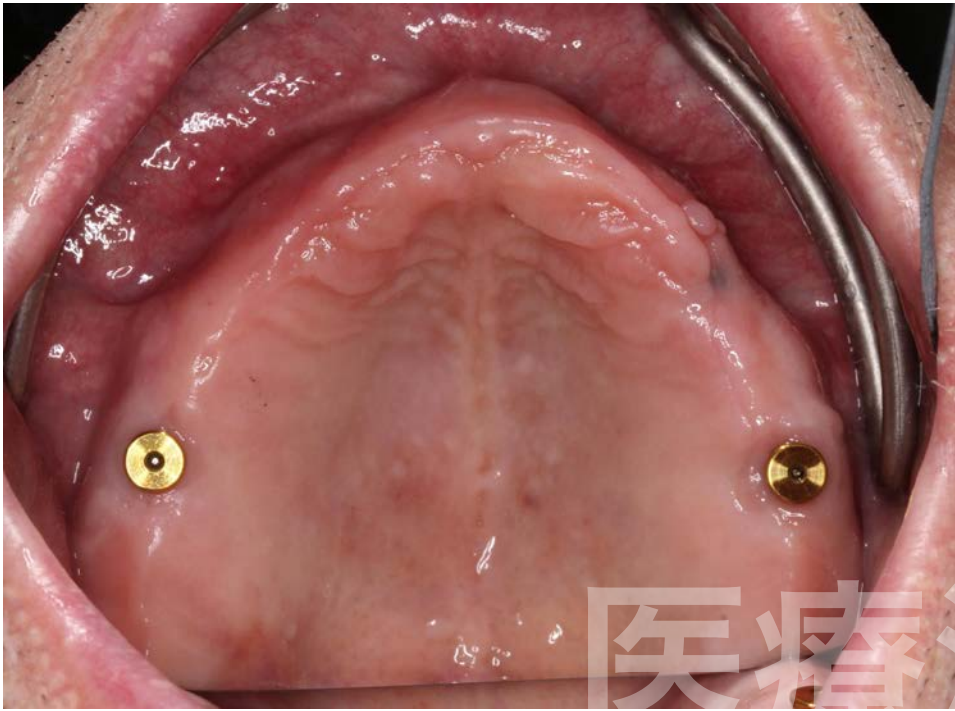
上顎：マグフィット装着

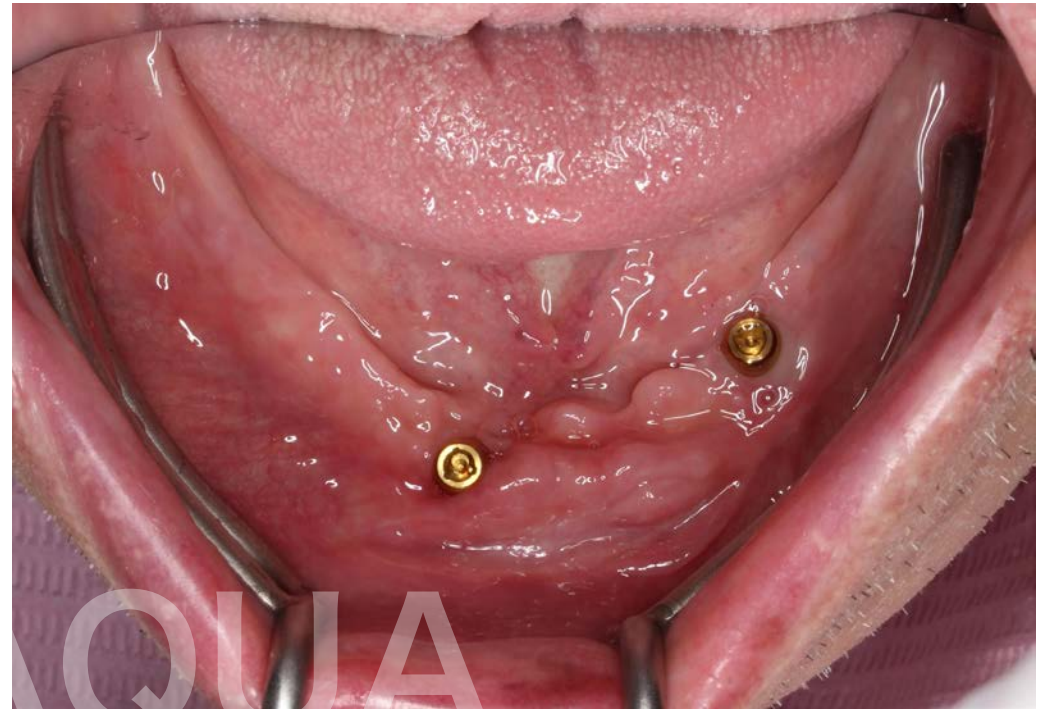
下顎：ロケーター装着

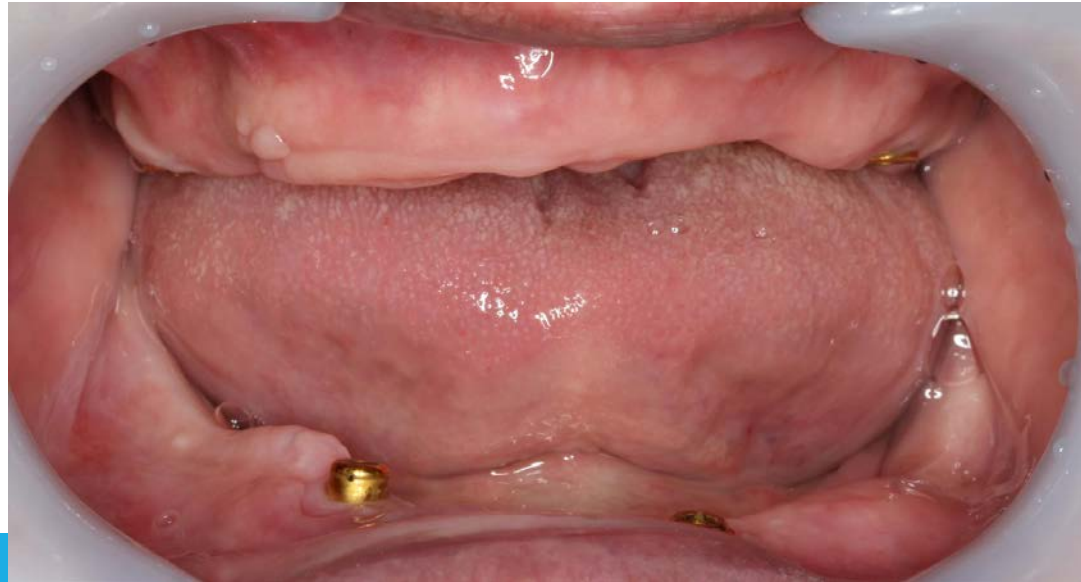
入れ歯作製
